# Piktogramme für den Rettungseinsatz

von Susanne Hirschberger, wissenschaftliche Mitarbeiterin am Institut für Maschinenwesen im Baubetrieb, Universität Karlsruhe

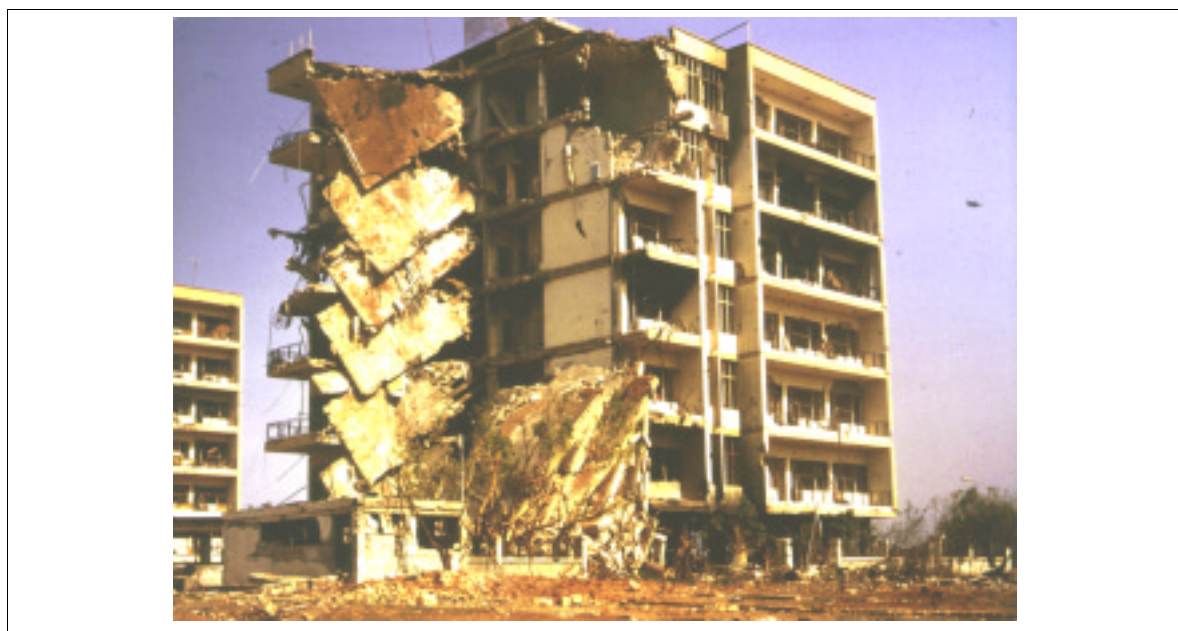
Abbildung 3: Schichtung im Vordergrund, hängende Rutschflächen hinten, Beirut, Kriegseinwirkungen 1982 [Hilberath, 1996]

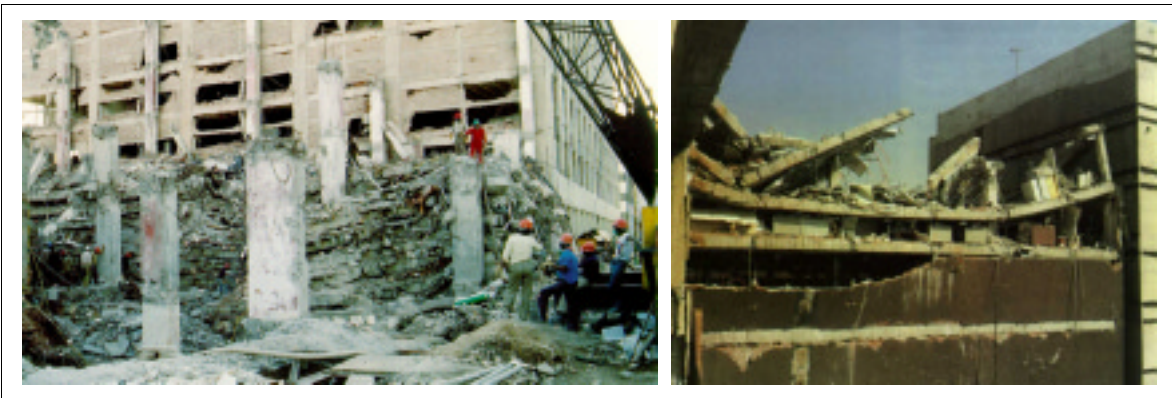
Abbildung 4: Schichtung von Flachdecken: Mexico City, Erdbeben 1985, [Tiedemann, Seite 416, 1992 und Münchener Rück, Seite 52,1986]

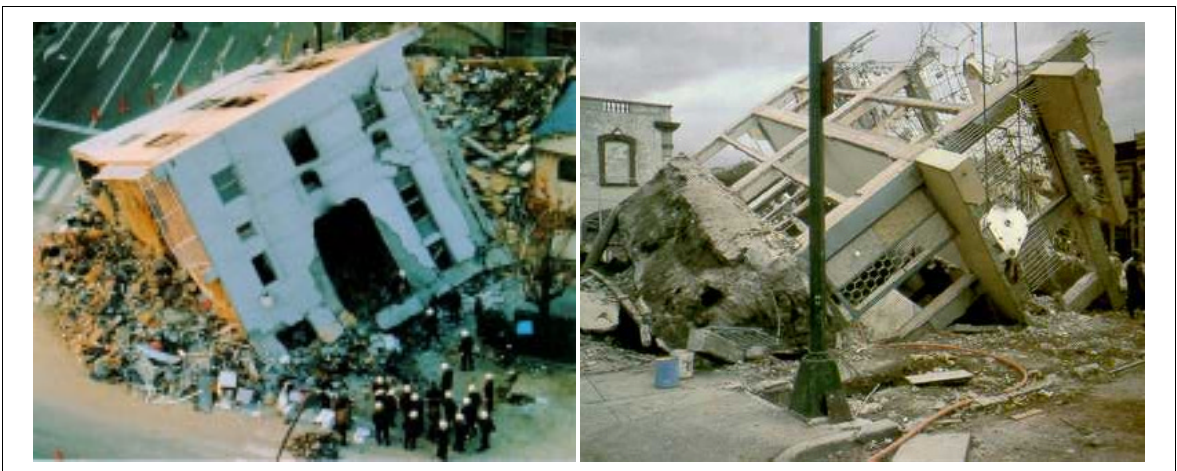
Abbildung 8: Gebäudeumsturz: Kobe, Japan, Erdbeben 1995 [Schweizer Rück, Seite 21, 1995], und Mexiko, Erdbeben 1985 [Münchener Rück, Seite 55, 1986]

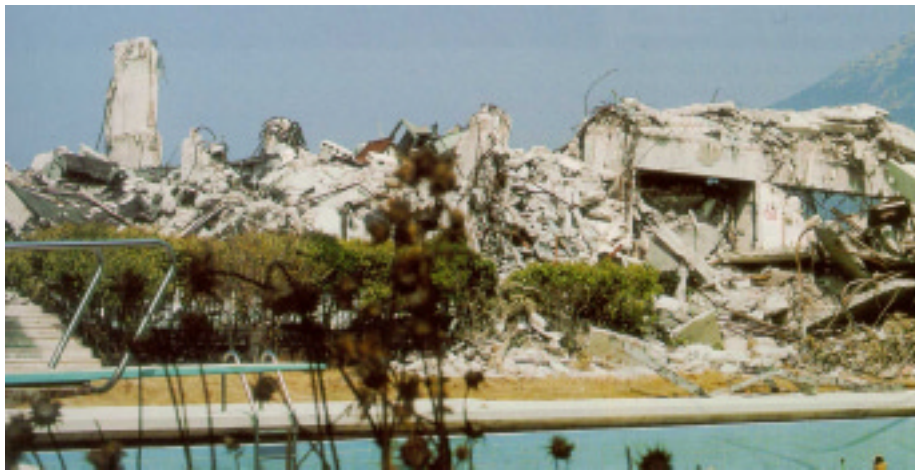
Abbildung 9: Großbrockiger Stahlbeton-Trümmerkegel, Griechenland, Erdbeben 1981 [Tiedemann, Seite 433, 1992]

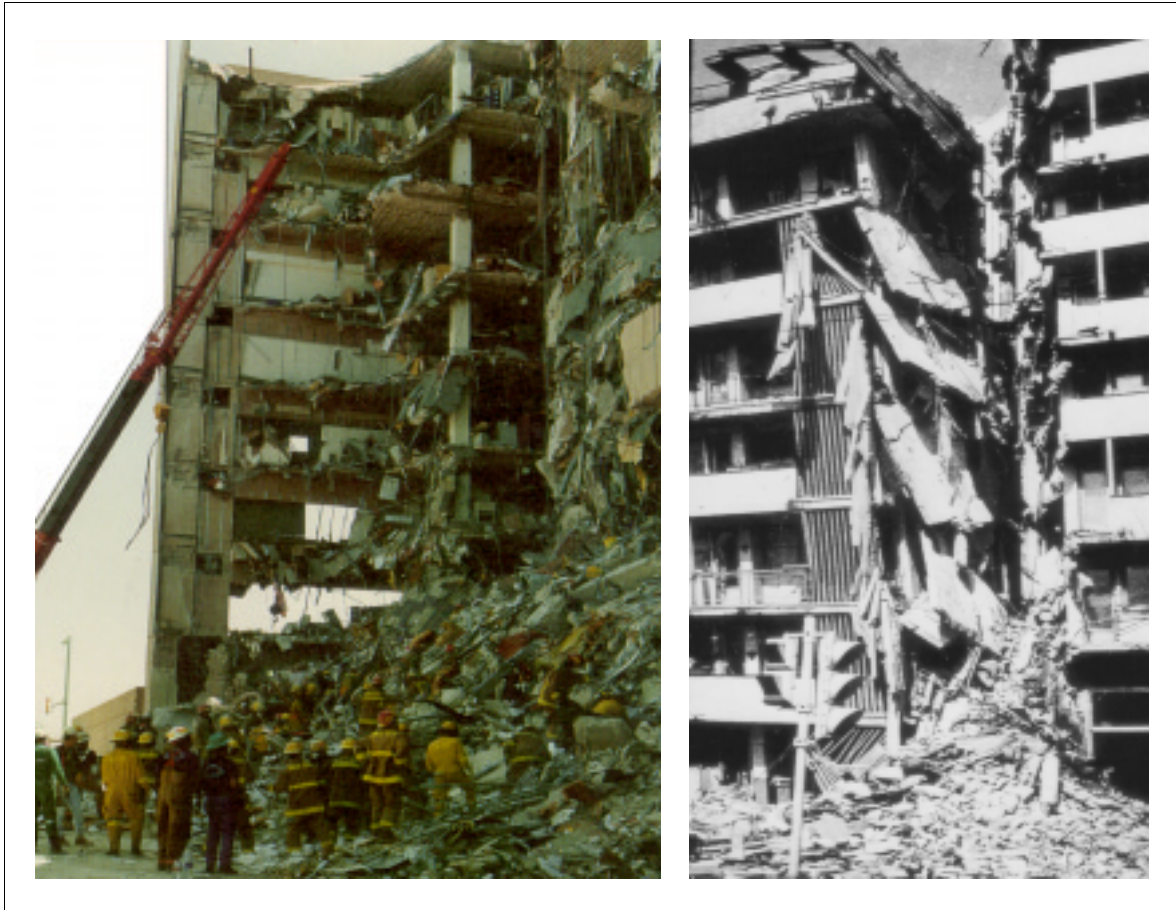
Abbildung 11: Geschoßhohe Randtrümmer: Oklahoma City, Bombenanschlag 1995 [The Oklahoma Department of Civil Emergency Management, 1995] und Rumänien, Erdbeben 1977 [Münchener Rück, 1996]

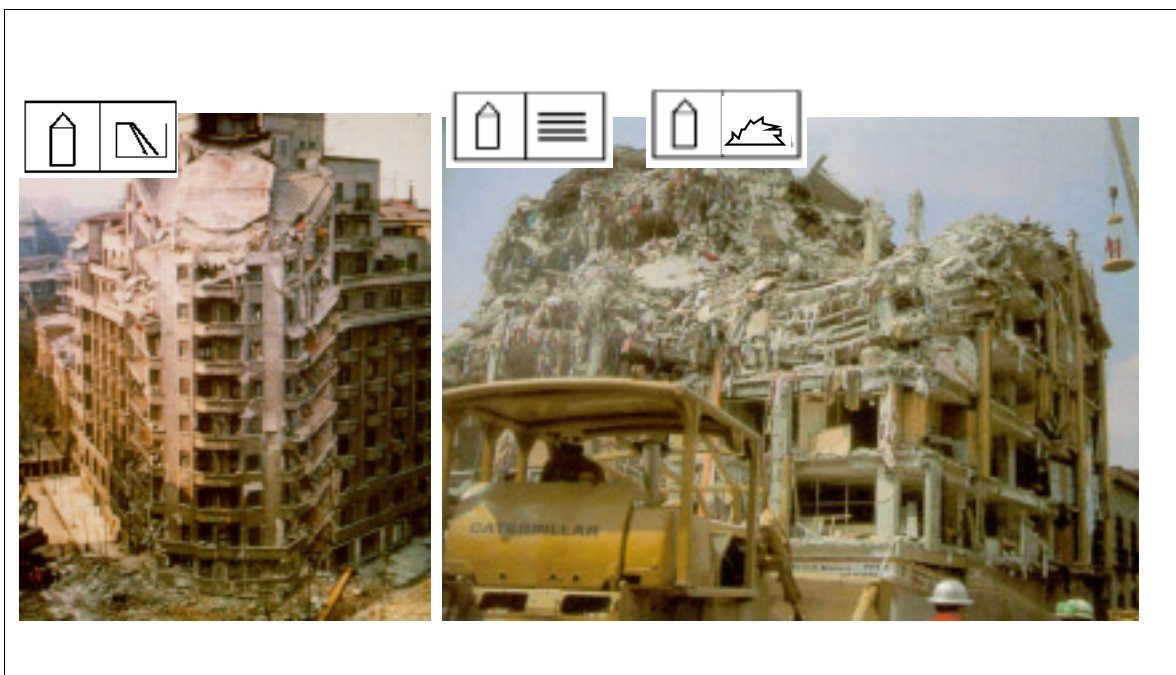
*Abbildung 12: Schadensbild in großer Höhe: Schichtung in großer Höhe, wobei hier auch das Erdgeschoß versagte, Bukarest, Erdbeben 1977 [Münchener Rück, 1996] und Trümmerkegel und Schichtung in großer Höhe, Mexico City, Erdbeben 1985 [Münchener Rück, Seite 46, Frenzel, 1986]*
